# Analyse und hygienische Bewertung von Trinkwasserkontaminationen

**Priv.-Doz. Dr. rer. nat. Lothar Erdinger**

# Trinkwasser-Installation

## miXuse - Fallbeispiel „Multifunktionales Gebäude“

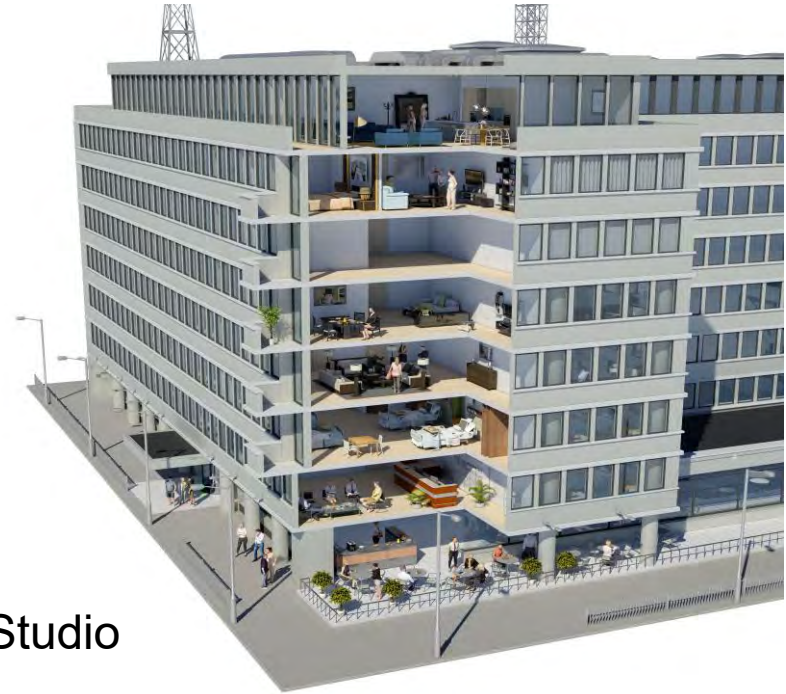
| OG 7 | Penthouse-Komfort-Wohnungen (Dachgeschoß - Aufstockung) |
| OG 4-6 | Mietwohnungen; |
| OG 5 | Leerstand |
| OG 3 | Pension (Hostel) |
| OG 2 | Schlaflabor |
| OG1 | Ärztehaus |
| EG | Restaurant; Shop; Fitness-Studio |
