**FORTBILDUNG MIT DER FACHVEREINIGUNG  
KRANKENHAUSTECHNIK E.V.**

**UMGANG MIT  
BRANDSCHUTZKLAPPEN IM BESTAND  
OHNE PRÜFZEICHEN  
UND/ ODER  
MIT ASBESTHALTIGEN BESTANDTEILEN**

DRK-Krankenhaus Alzey, 04.März 2020

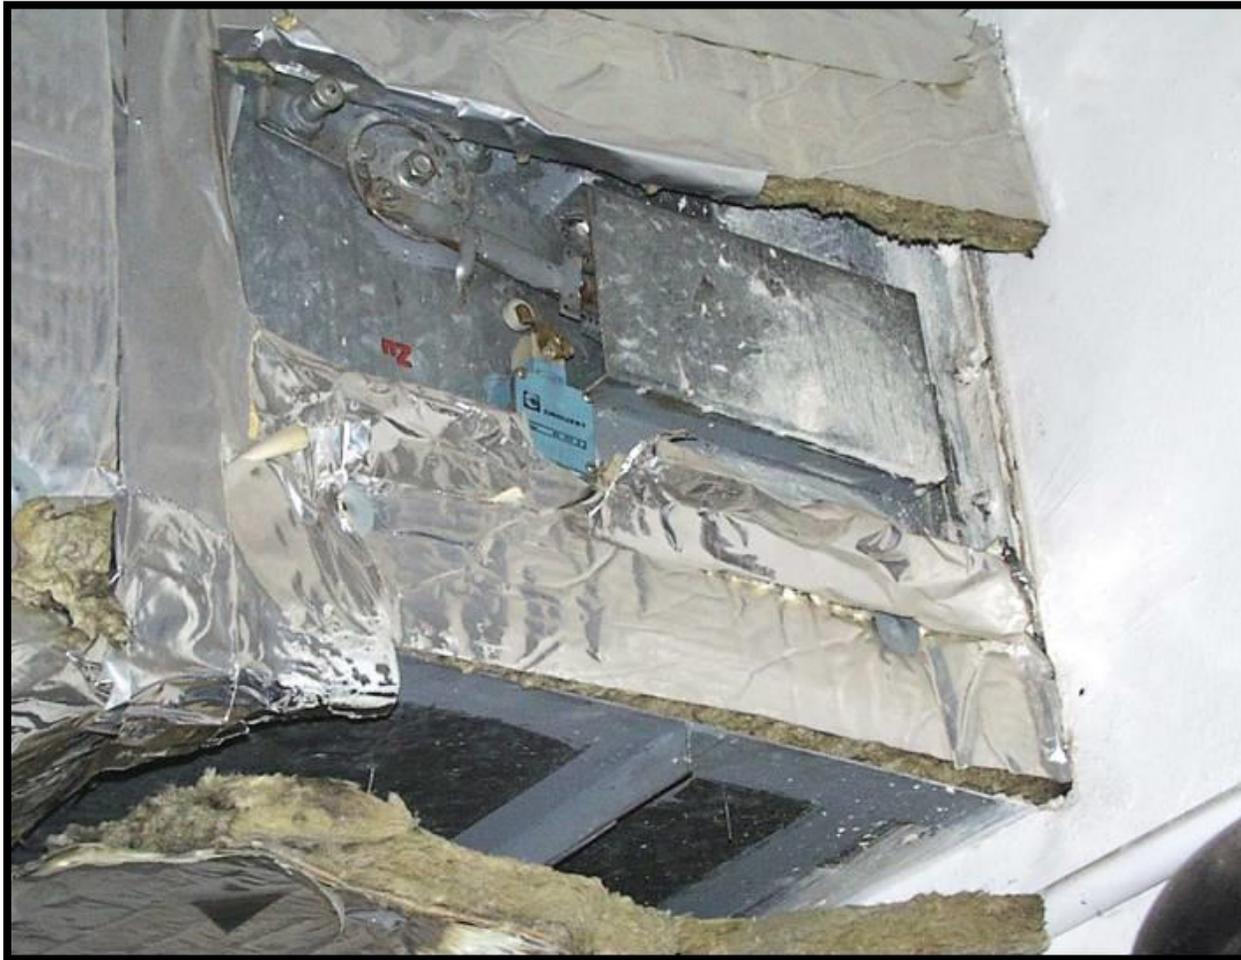
### Festgestellte Mängel:

- Einbau der BSK vor 1974: BSK ohne Zulassung bzw. ohne Prüfzeichen
- Klappe vor der Wand eingebaut
- Inspektionsöffnung fehlt
- Dämmung um Klappengehäuse

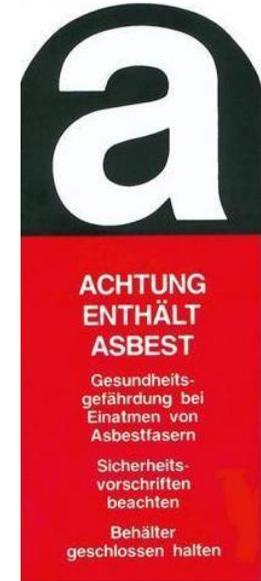
**Die Klappen sind mit einem Warnhinweis gemäß  
Asbestrichtlinie zu kennzeichnen!**

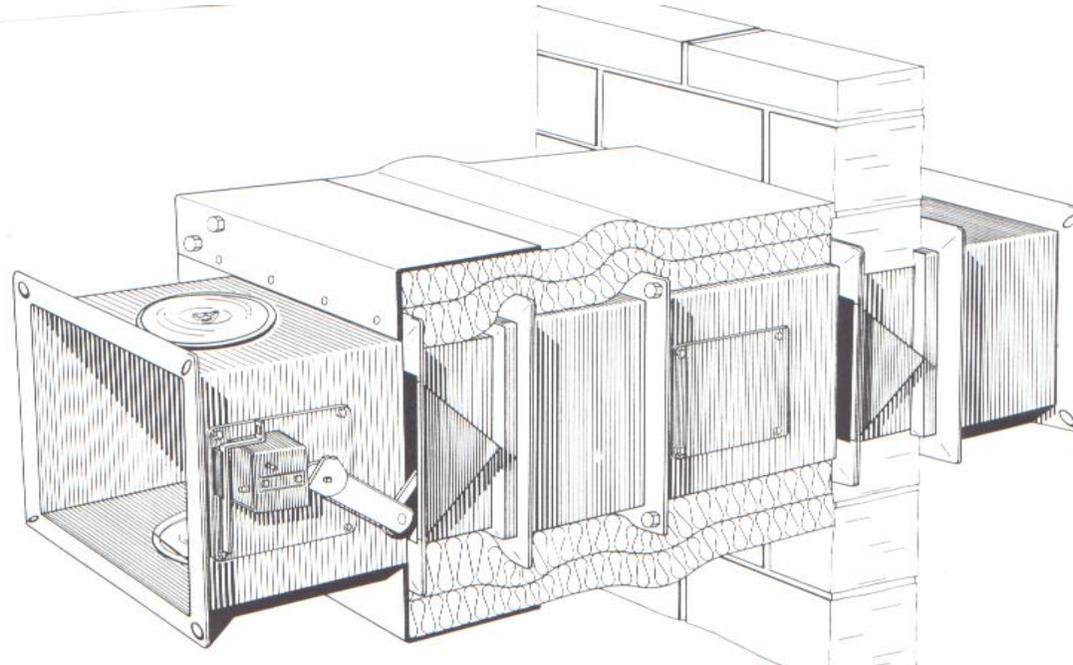
Für den Austausch von asbesthaltigen Bauteilen an einer Brandschutzklappe (idR. die Anschlagdichtung) bedarf es eines **Ergänzungsprüfbescheides** des Klappenherstellers.
